Sicherungsmaßnahmen ARA-Leitung, Gemeinde Plasselb FR

Flussbau, Hochwasserschutz, Gewässerökologie, Flussmorphologie, Bauprojekt, Objektschutz, Fachberatung, Bauherrenunterstützung

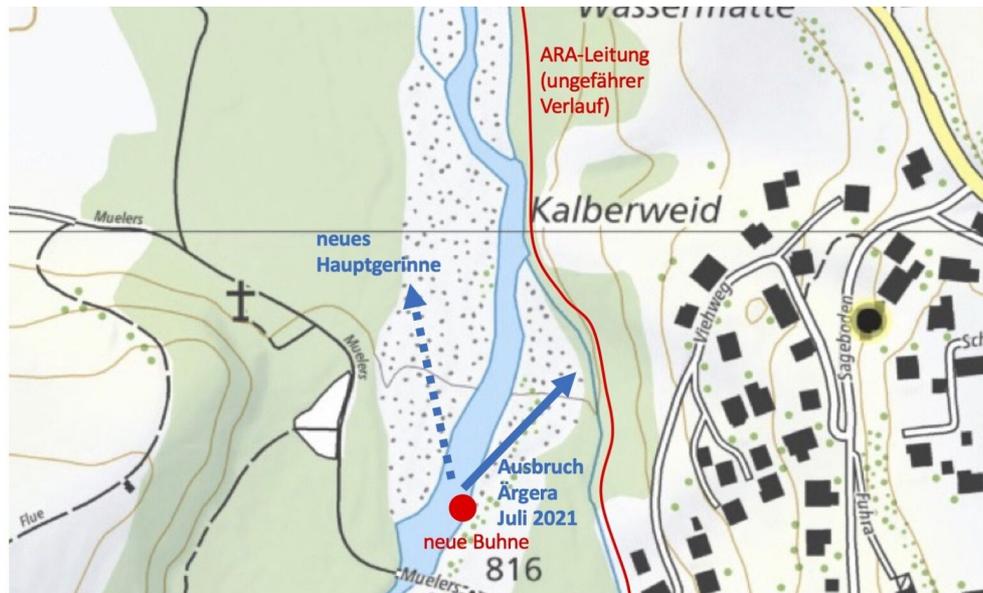
Durch Ablagerungen im Bereich der Ärgera Brücke wurde der Wasserlauf auf die rechte Flussseite abgedrängt und nagt am dortigen Uferschutz. Nur wenige Meter hinter dem Uferschutz verläuft die ARA-Leitung.

Durch die Hochwasser im Juli 2021 hat sich die Situation erheblich verschärft. Die Ärgera durchbrach den Auenwaldstreifen zum Kuhbach und beschädigte die Blockmauer zum Schutz der ARA Leitung.

Um eine dauerhafte Entlastung des rechten Prallufers zu erreichen, wurde der Hauptstrom der Ärgera mittels einer Lenkbuhne in die Bachmitte gelenkt.

Buhnen weisen gegenüber Längsbauwerken den Vorteil auf, dass sie nachträglich mit relativ geringem baulichem Aufwand abgeändert bzw. angepasst werden können. Zudem können allfällige Schäden an einzelnen Buhnen mit geringem Aufwand repariert werden.

AUFTRAGGEBER	Gemeinde Plasselb
ZEITRAUM	2021
UNSERE LEISTUNGEN	<ul style="list-style-type: none">- Bauherrenberatung- Projektskizze und Dimensionierung der Lenkbuhne- Baubegleitung
BAUKOSTEN	ca. CHF 70'000
TECHNISCHE DETAILS	<ul style="list-style-type: none">- Mittlere Breite Hauptgerinne: 5-10m- Kurvenradius: ca. 240m- Mittleres Sohlgefälle: ca. 3%- Dimensionierungshochwasser: 90 m³/s- Max. Abflusstiefe bei HQ100: ≤ 2m- Korndurchmesser d90: 0.30m- Mittlerer Korndurchmesser: 0.14m- Buhne: wirksame Länge: 6-7m- Verankerungslänge: 3m- Buhnenwinklerl: 70° (inklinant)- Höhe Buhnenwurzel: 2m über mittlerer Flussole
