Strömungslenkung und Erosionsbremsen der Rhone Flusssohle, VS

Flussbau, Hochwasserschutz, Niederwasserbau, Flussmorphologie, Auflageprojekt, Ausschreibung, Expertise, Ausführung

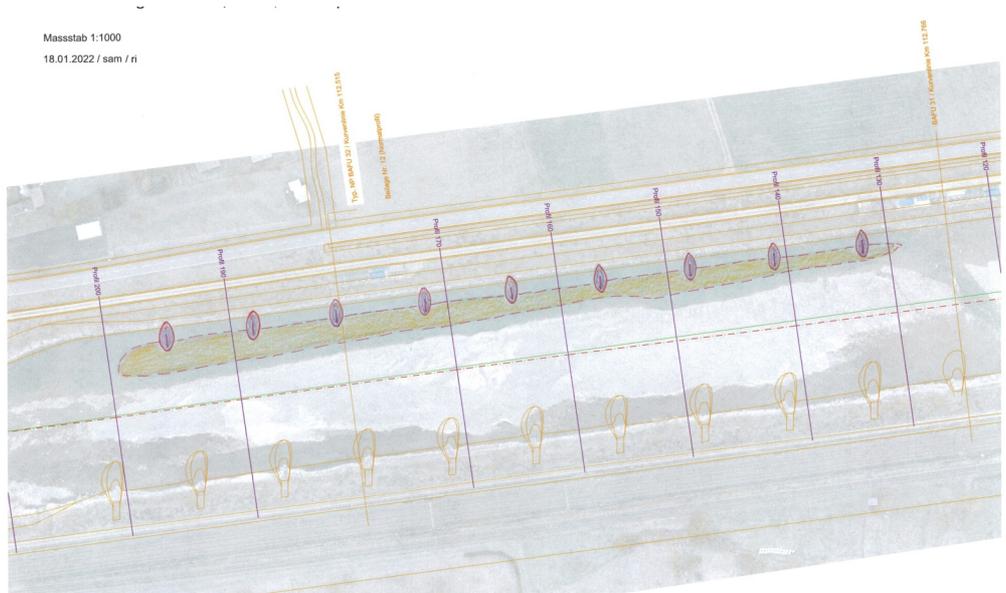
Die Buhnen wurden als Holzrechen gestaltet. Das im oberen Abschnitt liegende Grobmaterial wurde als Ergänzung zum Holzrechen und zur Auffüllung des Kolkes verwendet. Die Buhnen wurden so tief wie möglich eingebaut, um die Abflusskapazität nicht zu beeinflussen. Zudem besteht mit den Holzrechen die Möglichkeit, dass mittelfristig Geschwemmsel daran hängen bleiben und ein Habitat für Fische und andere Lebewesen entsteht.
